## **Study of Architecture and Evolution of the Ghāyeb Shrine in Kashan**

## مطالعه معماری و سیر تحول تاریخی زیارتگاه غایب در کاشان

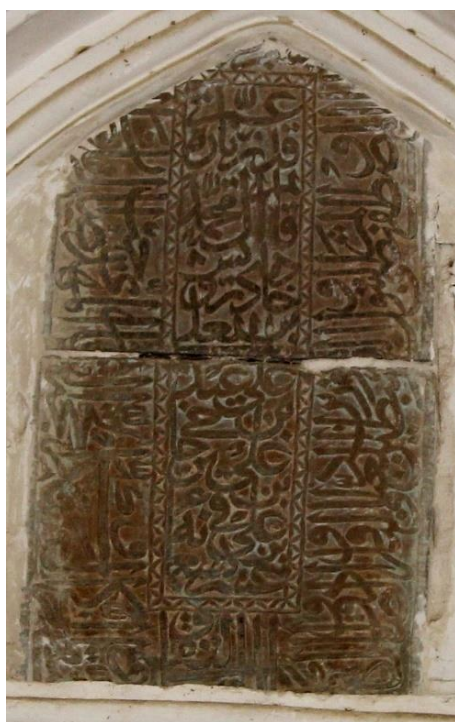
تصویر (۱): کتیبه بنا

بنا بر کتیبه‌ای که بر پیشانی دالان ورودی زیارتگاه نصب شده (تصویر ۱)، این بنا در سال ۹۲۰ ه‍.ق ساخته یا بازسازی و تعمیر شده است. این کتیبه که از سنگ قهوه‌ای‌رنگی ساخته شده دوتکه بوده و دارای ابعاد تقریبی ۲۵ در ۴۵ سانتیمتر است. گرداگرد این کتیبه صلوات کبیره (صلوات بر ۱۴ معصوم) به خط ثلث به صورت برجسته کنده کاری شده است. در قاب میانی آن نیز به نام زیارتگاه و واقف آن بدین ترتیب اشاره شده است: «قد عمر زیاره قائم آل محمد، درویش خادم علی بن عبدالعلی بن علی بن حاجی بن علی فی عشرين و تسعمائه».

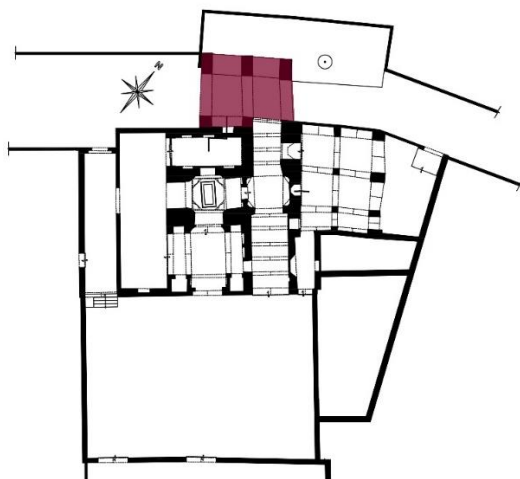
تصویر (۷): ساباط زيارتگاه

یک آب‌انبار نیز درست روی زيارتگاه قرار دارد که احتمالاً موقوفه است و بخشی از مجموعه محسوب می‌شود. در حال حاضر این آب‌انبار آبگیری نمی‌شود و استفاده‌ای ندارد (تصویر ۱۳). آب‌انبار دیگری نیز در نزدیکی زيارتگاه قرار دارد. حوض‌خانه‌ای از دوران پهلوی اول نیز در جنوب غربی زيارتگاه واقع شده که اکنون وضعیت خوبی ندارد و در حال تخریب است (تصویر ۶). این حوض‌خانه بخشی از موقوفات زيارتگاه است (غایبی، ۱۳۹۷). درست در جنب در ورودی امامزاده، گذر مسقفی قرار دارد که شامل دو چشمه طاق است و به‌صورت طاق کلبه همراه با چفدهای تیزه‌دار ساخته شده است (تصویر ۷).

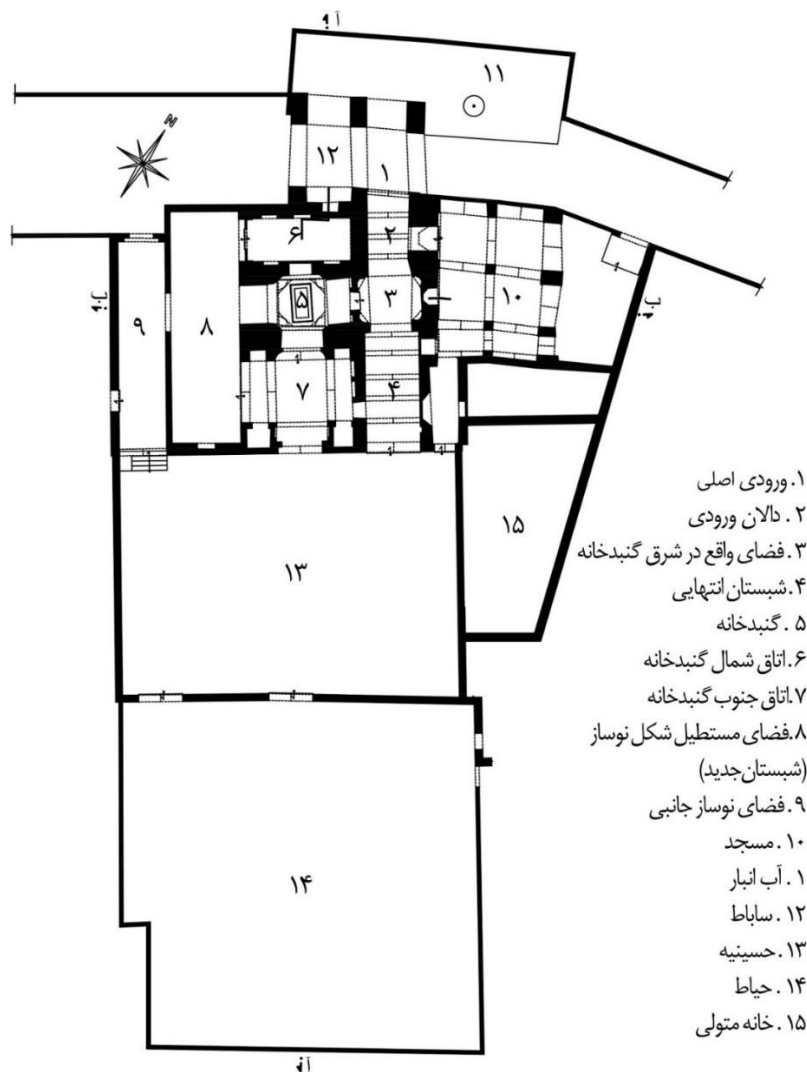
تصویر (۹): پلان مجموعه، برداشت و رولوه توسط ستاره آفاینگی و منا پورمند

بقعه با گنبد رک فیروزه‌ای‌اش کم‌وبیش از فاصله دور قابل مشاهده است. این بنا در برِ گذر مسقفی قرار دارد و ورودی اصلی آن نیز در همین بخش مسقف گذر واقع شده است (تصویر ۹). این ورودی به فضای کشیده دالان‌مانندی متصل است که تا انتهای شمالی بنای قدیمی بقعه امتداد دارد (تصویر ۹ فضای شماره ۱). این فضای کشیده شامل سه بخش است که به ترتیب در پی هم قرار گرفته‌اند. بخش نخست که بیش از سایر بخش‌ها به یک دالان ورودی شباهت دارد و درست در برِ گذر مسقف واقع شده است. پس از این دالان، یک فضای واسطه بصورت هشتی واقع شده که در سمت غرب آن گنبدخانه قرار دارد و راه ورود به گنبدخانه نیز همین فضای یادشده است. پس از این فضای میانی که ورود به گنبدخانه را میسر می‌کند، فضای کشیده دیگری با عرض بیشتر از بخش اول واقع شده است که تا انتهای جنوبی بنای قدیمی امتداد دارد. سقف دو بخش اول و سوم از لنگه‌های تویزه همراه با طاق کجاوه شکل گرفته و با گچ پوشیده شده است. از فضای واسطه هشتی‌مانند میانی و پس از عبور از دو پله، ورود به گنبدخانه اصلی بقعه میسر می‌شود (تصویر ۹ فضای شماره ۲) که جز ازاره‌های آن، تماماً با گچ پوشانده شده است.

در غرب گنبدخانه و در تقارن با فضای کشیده دالان‌مانند سه‌بخشی، فضایی بصورت یک مستطیل کشیده قرار دارد که سقفش مسطح است و قدمت چندانی ندارد و باید در دهه‌های اخیر ساخته شده باشد (تصویر ۹ فضای شماره ۸). در پشت آن و در منتهی‌الیه غربی بقعه، فضای مستطیل شکل دیگری با سقف مسطح واقع شده است (تصویر ۹ فضای شماره ۹). این فضای اخیر نیز قدیمی نیست و این دو فضای با سقف مسطح با یک در به هم متصل می‌شوند. دو فضای دیگر متصل به گنبدخانه در شمال و جنوب آن قرار دارند (تصویر ۹ فضای شماره ۷ و ۶). فضای واقع در شمال کوچک‌تر و ساده‌تر است و در حدفاصل میان گنبدخانه و گذر مسقف واقع شده است (تصویر ۹ فضای شماره ۶). ورود به این فضا در حال حاضر صرفاً از بخش جدید واقع در غرب گنبدخانه میسر است. فضای دیگری در جنوب گنبدخانه قرار دارد که مفصل‌تر است (تصویر ۹ فضاهای شماره ۳). اتاق شمالی دارای سقف گهواره‌ای است و با گچ پوشیده شده و اتاق جنوبی بزرگ‌تر است

و از گنبدخانه نیز راهی به آن وجود دارد. سقف این فضا علاوه بر طاق میانی، لنگه طاق و طاق کجاوه نیز دارد (تصویر ۹ فضای شماره ۶). حیاط زیارتگاه در جنوبی‌ترین بخش بنا قرار دارد و بین حیاط و بقعه، حسینیه جدیدی ساخته شده است. لذا حسینیه به بقعه متصل شده و از سمت جنوب نیز به حیاط راه دارد. راه ورود به حسینیه از ورودی اصلی بقعه و فضاهای متصل به آن که همه در امتداد هم قرار گرفته‌اند، صورت می‌گیرد. حسینیه نوساز در حقیقت سوله بزرگی است که در جنوب بقعه ساخته شده است (تصویر ۹ فضای شماره ۱۳).

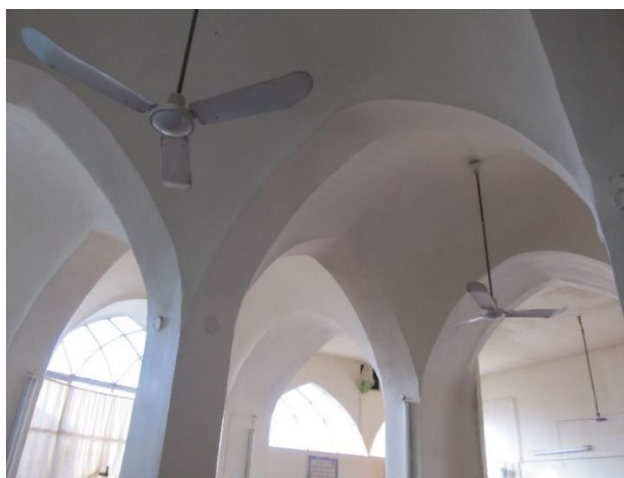
تصویر (۱۱): مسجد زیارتگاه

یک مسجد شبستانی در شرق دالان ورودی بقعه واقع شده است (تصویر ۱۱) و از طریق همین دالان، ورود به آن میسر است. در عین حال، این فضا ورودی جداگانه‌ای در منتهی‌الیه شرقی خود دارد. مسجد از شش طاق مجزا شکل گرفته است و در منتهی‌الیه شرقی مسجد، فضایی مسقف با سقف مسطح واقع شده که جدیدتر از سایر قسمت‌های مسجد بوده و باید از ساخته‌های دهه‌های اخیر باشد. این بخش همان‌طور که پیش‌تر اشاره شد یک ورودی مجزا به گذر مجاور دارد. مسجد در عین حال از طریق دالان باریکی در منتهی‌الیه غربی خود به حسینه راه دارد و قبل از ساخته شدن حسینه، به حیاط اصلی راه می‌یافته که در آن قسمت قرار داشته است. محراب مسجد در میانه دیوار غربی مسجد که هم‌جوار با دالان ورودی بقعه است، قرار دارد (تصویر ۱۲).

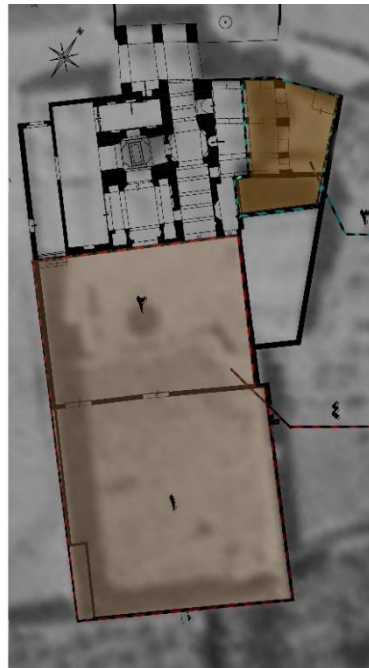
تصویر (۱۴): مقایسه نقشه هوایی ۱۳۴۳ و نقشه جدید مجموعه

- ۱: حیاط جدید  
۲: حسینیه جدید  
۳: مسجد و قسمتی از حیاط متولی  
۴: فضای کل حیاط و صفت شمالی در قدیم

- ۱: حیاط اصلی در قدیم  
۲: صفت و طارمی در قدیم  
۳: حیاط و ایوان در قدیم

در جنوبی‌ترین بخش زیارتگاه حیاطی با مساحت حدود ۴۵۰ مترمربع قرار دارد که دسترسی به آن از حسینیه نوساز متصل به بقعه میسر است. در گذشته نه‌چندان دور و بر اساس عکس هوایی سال ۱۳۴۳ بنای حسینیه وجود نداشته و بلافاصله پس از بنای بقعه، صفا‌ای مشرف به حیاط زیارتگاه قرار داشته است. در منتهی‌الیه جنوبی صفا و در بر حیاط اصلی مجموعه، طارمی جداکننده حیاط و صفا قرار داشته است. بنابر همان عکس هوایی در صفا یادشده حوض دایره‌ای شکلی وجود داشته و صفا تمام بر حیاط را دربر می‌گرفته است (تصویر ۱۴).

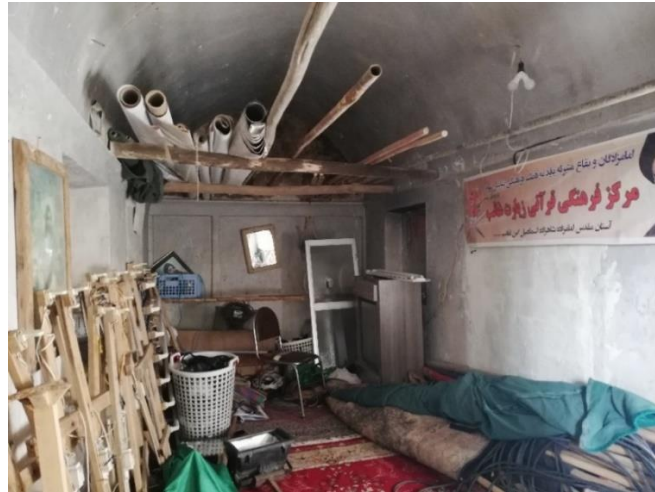
تصویر (۲۰): اتاق جانبی گنبد خانه (شمال)

جرزها باریک‌ترند و در عوض اتاقی در آن قسمت وجود دارد (تصویر ۲۰) که بنا بر شکل سقف و محل قرارگیری آن که دید به گنبد خانه را مسدود کرده نباید عنصری اصیل و کهن تلقی شود.

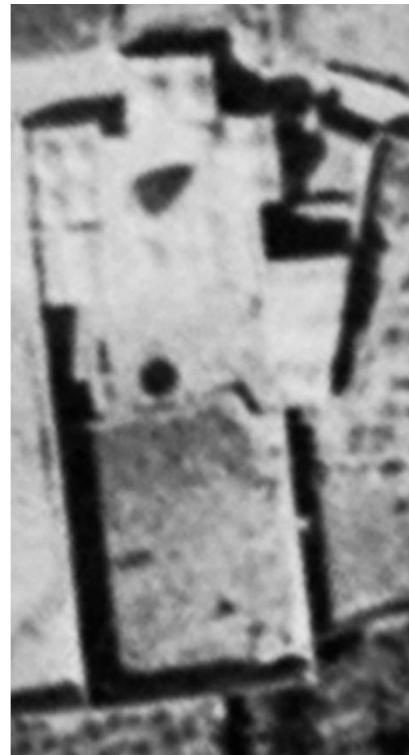
تصویر (۳۳): نقشه بنا برگرفته از عکس هوایی سال ۱۳۴۳

راستای سه‌بخشی واقع در غرب گنبد خانه نسبت داده شود. زیرا راستای بنای کشیده واقع در غرب گنبد خانه در عکس هوایی ۱۳۴۳ هم دیده نمی‌شود و در این عکس اتفاقاً گذر سرپوشیده ۲ دهانه طاق دارد. لذا به نظر می‌رسد با جایگزینی بنای دارای چهارطاق و ستونی در میان (تصویر ۳۳، فضای شبستانی غربی) به جای فضاهای قدیمی‌تر، جداره بقیعه و سقف گذر نیز آسیب دیده‌اند.

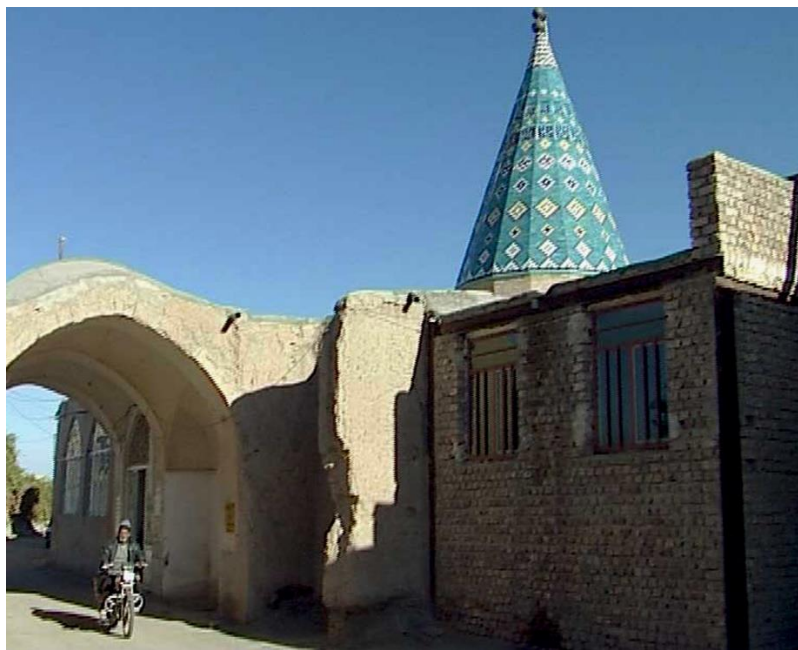
تصویر (۳۴): تصویری از نمای امامزاده و باقی‌مانده‌های دیواره‌های دهانه دیگری از ساباط

نکته دیگری که وجود دارد توجه به عکسی از گذر سرپوشیده است که ردی از دیوار جانبی یک پایه طاق را نشان می دهد. لذا اگرچه در عکس هوایی سال ۱۳۴۳ گذر سرپوشیده صرفاً از ۲ طاق تشکیل شده اما این احتمال وجود دارد که پیش از این، گذر یادشده ۳ چشمه طاق را شامل می شده است. احتمالاً علت تخریب این دهانه از سقف گذر باید به تخریب
